AVISO DE INSPECCIÓN

SRL PROTECTA REBEL

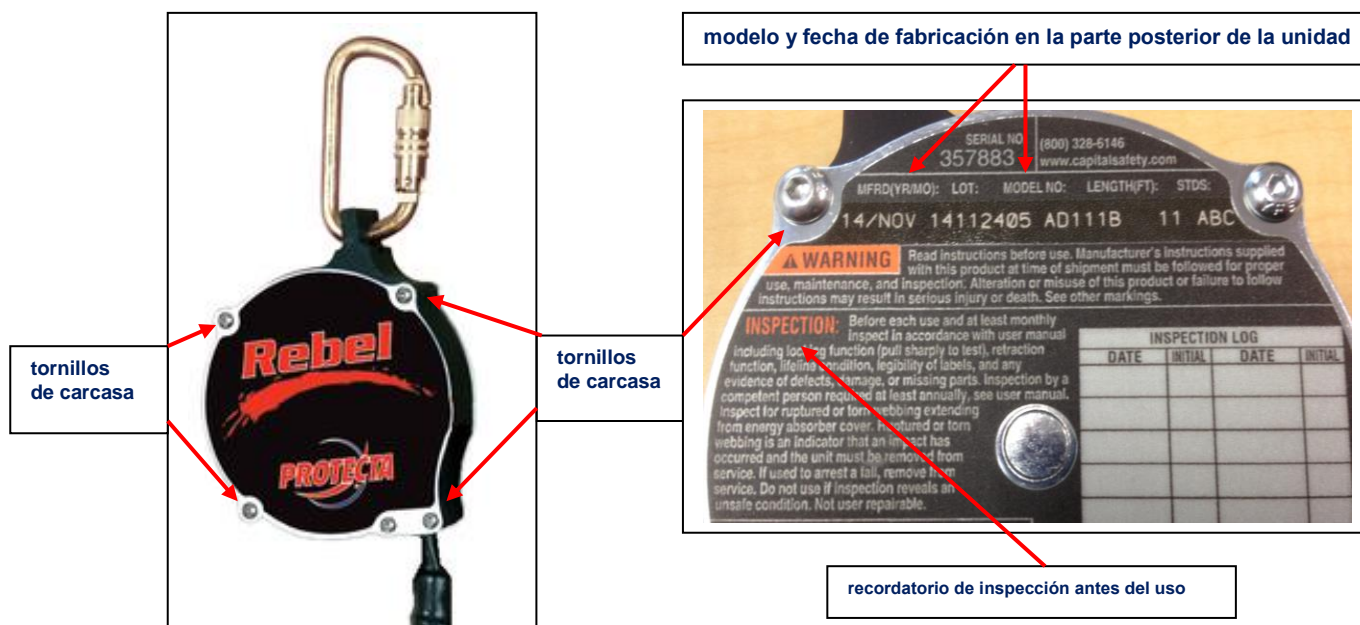
Capital Safety ha tenido conocimiento de que se han encontrado cabezas de tornillo rotas en un número limitado de anticaídas autorretráctiles (Rebel Self-Retracting Lifelines, SRL) Rebel de la marca Protecta. Las unidades afectadas por este aviso son las versiones de Rebel con carcasa negra de aluminio extruido, fabricadas entre el 1 de abril de 2014 y 30 de noviembre de 2014. (Véanse las fotografías siguientes). Los modelos afectados son:

Aunque estas unidades superaron la inspección de montaje final de Capital Safety, los informes indican que los usuarios finales han encontrado quebradas algunas cabezas de tornillo de la carcasa. Estas unidades cuentan con un total de diez tornillos externamente visibles que fijan las dos placas exteriores de la carcasa con la carcasa principal (cinco tornillos en cada lado, delantero y posterior).

- a) recuerde a sus trabajadores que lleven a cabo inspecciones antes del uso de sus SRL Rebel (así como también de sus otros equipos de protección contra caídas);
 - la lista de verificación de inspección antes de uso de Rebel:
 - i. aparece resumida en la etiqueta del producto bajo “Inspección” (véase la fotografía en la página anterior), “compruebe si hay pruebas de falta de piezas” y;
 - ii. aparece expuesta en su totalidad en el manual del usuario de Rebel, incluido el requisito específico de comprobar que “están presentes todos los tornillos y remaches”.
 - estarán fácilmente visibles cabezas de tornillo de carcasa rotas o ausentes;
- b) si están rotas o falta cualquier cabeza de tornillo, retire la unidad del servicio;
- c) si no están rotas ni falta alguna cabeza de tornillo, las unidades están seguras para mantenerlas en servicio.

¿Qué se debe hacer si se encuentra cualquier SRL Rebel fabricado entre el 1 de abril de 2014 y el 30 de noviembre de 2014 con una cabeza de tornillo de la carcasa rota o ausente? Se debe retirar del servicio el SRL y devolverlo a través de distribución a Capital Safety, o los usuarios pueden llamar a nuestro departamento de Atención al Cliente directamente al +33 497 10 00 10 para preparar la devolución de la unidad.
